## PROBLEMAS EM INTERVENÇÕES NO PATRIMÔNIO HISTÓRICO NACIONAL SEM CARACTERIZAÇÃO TECNOLÓGICA

<sup>1</sup>R.E.C. da Silva, <sup>1</sup>R. C. C. Ribeiro

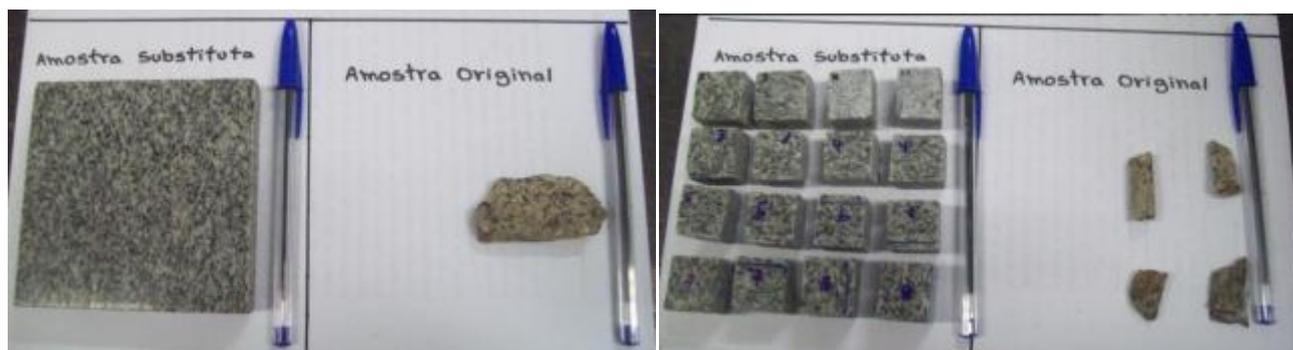
Figura 1 - Amostras entregues ao CETEM e preparadas.

As amostras foram divididas conforme a figura abaixo.

Para os índices físicos, a petrografia e os ensaios de alterabilidade foram utilizados as amostras original e substituta.

A preparação das amostras para o MEV/EDS foi britada, moída e peneirada a seco. Primeiramente, as placas das amostras foram britadas e, em seguida, levadas para a moagem, com o auxílio de um pulverizador (*Fritsch*). Foram adicionadas pequenas quantidades de amostras no recipiente do pulverizador (feito de titânio para evitar qualquer tipo de contaminação das amostras), nas seguintes condições: rotação de 400 rpm, durante 2 minutos. Depois de retiradas, as amostras moídas eram dispostas em duas peneiras de 2,360 mm (para retirar as bolas de titânio do pulverizador) e 0,149 mm, respectivamente, e levadas para o *Ro-tap*, aparelho de agitação, onde ficaram por cerca de 10 min, para que houvesse a total separação da amostra nas peneiras. A quantidade de amostra retida acima de 0,149 mm retornava para o pulverizador. Quando toda a amostra se encontrasse abaixo de 0,149 mm, a mesma era homogeneizada, e posteriormente era retirada uma amostra para a análise de MEV e EDS.

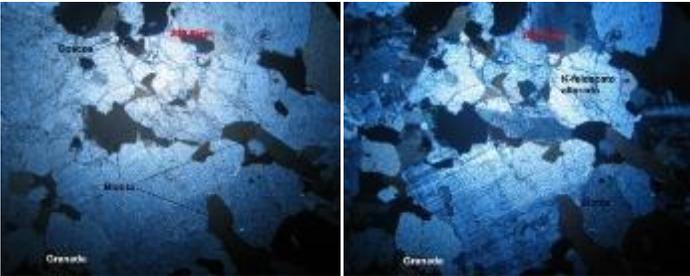
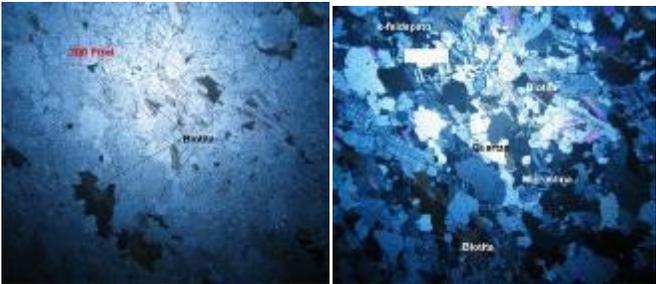
| <b>Amostra</b> | <b>Original</b> | | <b>Substituta</b> | |
|---|--|---|--|---|
| | <p>Fotomicrografias com luz transmitida e com luz polarizada.</p> | | <p>Fotomicrografia com luz transmitida e com luz polarizada.</p> | |

A rocha original da fachada possui grã mais grossa, e composição mineralógica um pouco diferente da amostra substituta, pela presença de granada. No caso em estudo a presença da granada indica origem ígnea para a rocha. Já a amostra substituta indica tratar-se de rocha metamórfica pela orientação das plaquetas de biotita conforme consta na descrição.

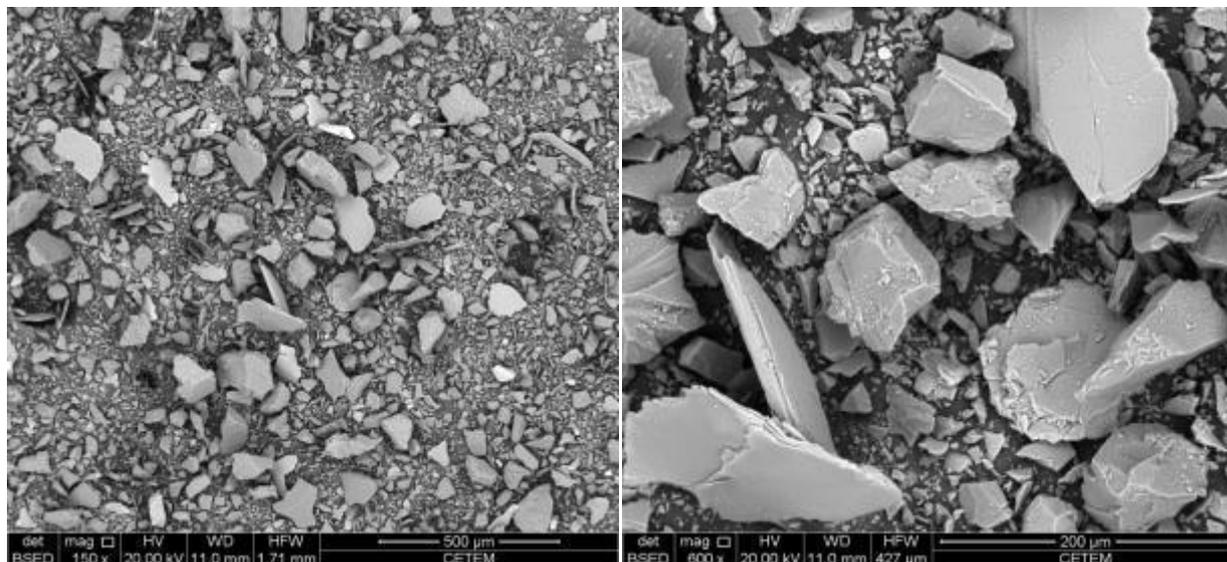
Figura 4 - Resultado das imagens obtidas no MEV para a amostra original.

Na Figura 4 podemos observar alguns cristais componentes da rocha fragmentados pela preparação da amostra, com aumentos de 150x e 600x. São cristais de quartzo, feldspato, plagioclásio e biotita. Na Figura 5 podemos observar os picos de do silício (Si) e do oxigênio (O), que formam a sílica ( $\text{SiO}_2$ ). Destacam-se também

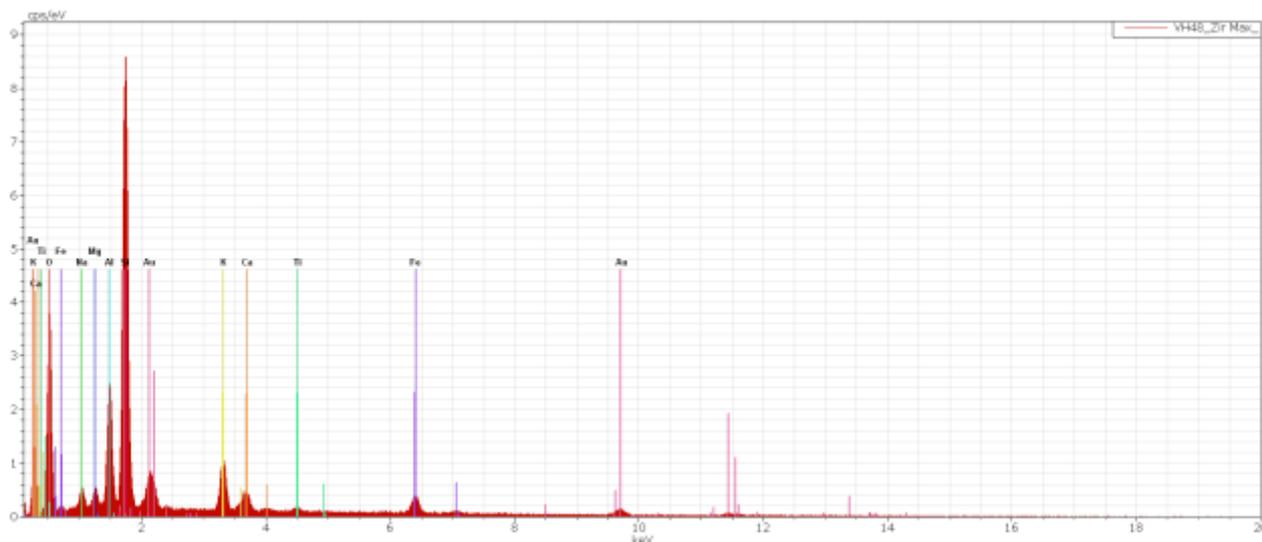
Figura 5 - Resultado das imagens obtidas no EDS para a amostra original.

os picos do potássio (K) do feldspato, do alumínio (Al) do feldspato e plagioclásio, cálcio (Ca) e sódio (Na) do plagioclásio, ferro (Fe) e titânio (Ti) da mica.

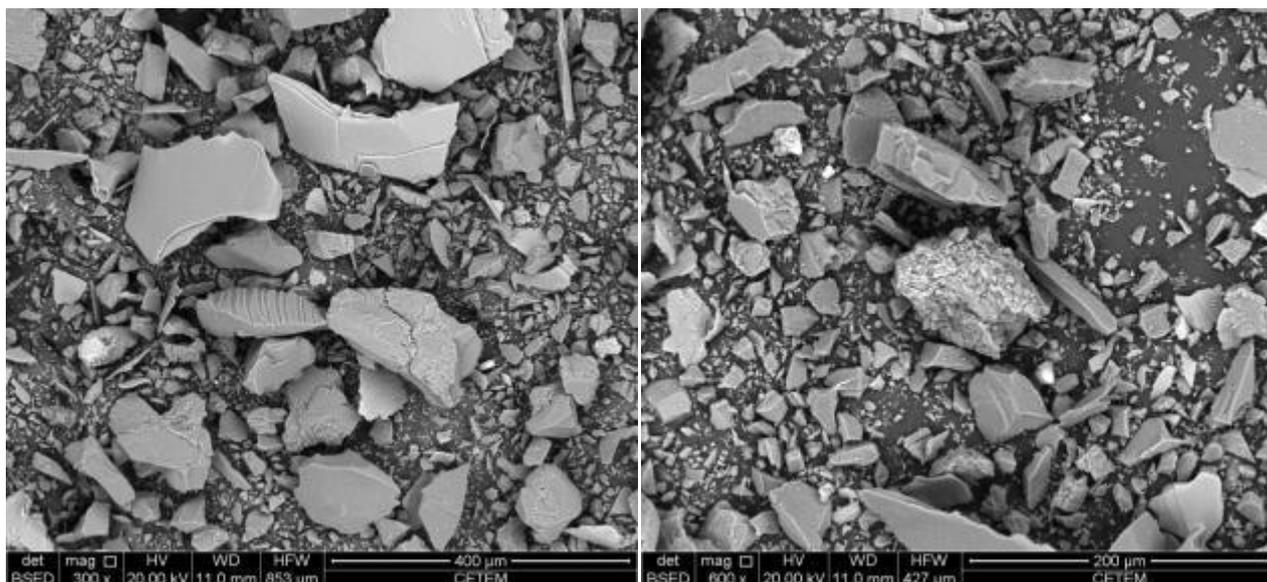
Figura 6 - Resultado das imagens obtidas no MEV para a amostra substituta.

Na figura 6 podemos observar alguns cristais componentes da rocha fragmentados pela preparação da amostra, com aumentos de 300x e 600x. São cristais de quartzo, feldspato, plagioclásio e biotita. Na Figura 7 podemos observar os picos de do silício (Si) e do oxigênio (O), que formam a sílica ( $\text{SiO}_2$ ). Destacam-se também os picos do potássio (K) do feldspato, do alumínio (Al) do feldspato e plagioclásio, sódio (Na) do plagioclásio e ferro (Fe) da mica.
